日本初、「水性・1液型 ガラス飛散防止コーティング材」

# MAMORI<sup>®</sup> 21

“Precisely, sincerely” Paint for preventing scattering of glass

NETIS 登録番号 KT-220050-A  
特許出願中 特許出願番号 2020-157705

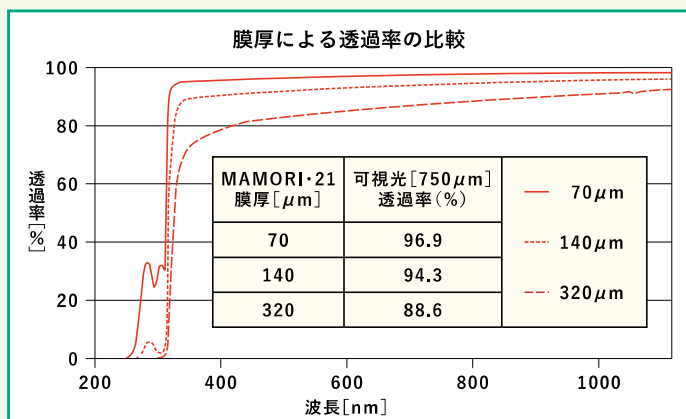
MAMORI・21 Nの膜厚でも90%以上を実現!!

石英ガラス板に、MAMORI・21を各膜厚になるよう、スピンコーター 1H-D7 (ミカサ製)にて塗工、紫外可視分光光度計 UV-1280 (SHIMADZU製)にて透過率を測定。

兵庫県立大学大学院工学研究科 機械工学専攻 河南研究室にて計測。

※1. MAMORI・21 固形分: 35%、比重: 1.04 → 塗布料 0.6kg/m<sup>2</sup>の場合、厚みは約200μm

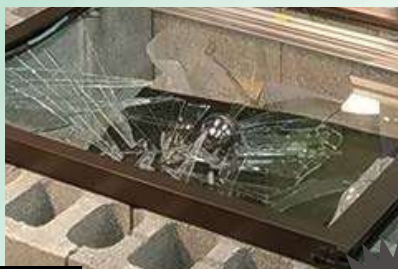
#### MAMORI・21 N 塗布なし

高さ：125cm、鋼球重量：1kgの同条件で試験を実施

**BAD**

鋼球貫通

**飛散**

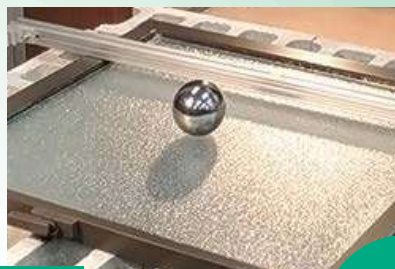
#### MAMORI・21 N 塗布あり

塗布量：0.4kg/m<sup>2</sup> 1回塗布

**GOOD**

クラックも  
確認できず

**無傷**

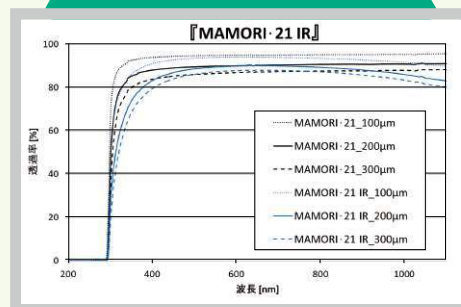
### 赤外線遮蔽性能追加

未施工：49.8℃↑  
施工：41.3℃↓

※ハロゲンヒーターを使用し、ガラス面内側から8cm離れた断熱材表面の結果より

※本製品を塗ると、すりガラス調の仕上がりになります。

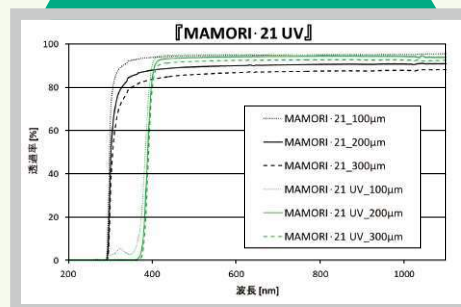
### 紫外線遮蔽性能追加

UV-A 遮蔽率：99.9%↑  
UV-B 遮蔽率：99.9%↑

※膜厚 200nm

※本製品を塗ると、すりガラス調の仕上がりになります。

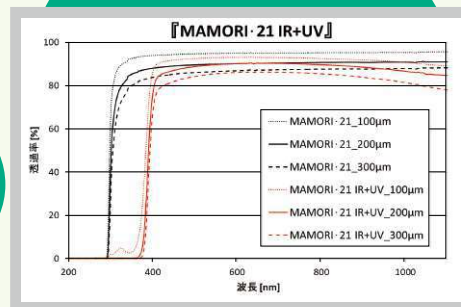
### 赤外線 & 紫外線遮蔽性能追加

未施工：49.8℃↑  
施工：43.0℃↓

UV-A 遮蔽率：99.9%↑  
UV-B 遮蔽率：99.9%↑

※本製品を塗ると、すりガラス調の仕上がりになります。

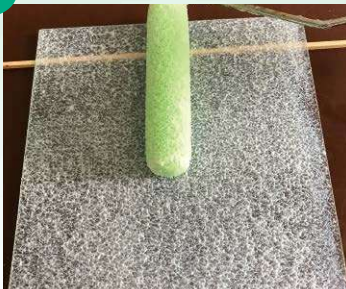
**2 主材塗布**

※砂骨ローラー

- ・主材を一層塗りのみ行った場合は、規定の塗膜厚が確保できないので、必ず2回塗布してください。
- ・二層目の塗布は、一層目の塗材が透明となり、表面のタック(べとつき)がなくなれば塗布できます。
- ・仕上がり面に“とがり”が生じないように、仕上げに全体を均すように、軽い力でローラーで“とがり”をなくしてください。

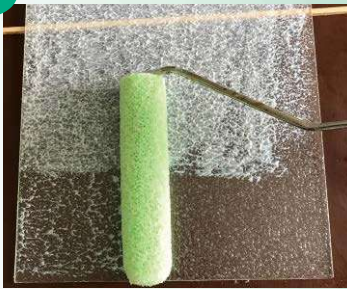
**3 主材塗布**

※塗装時乳白色

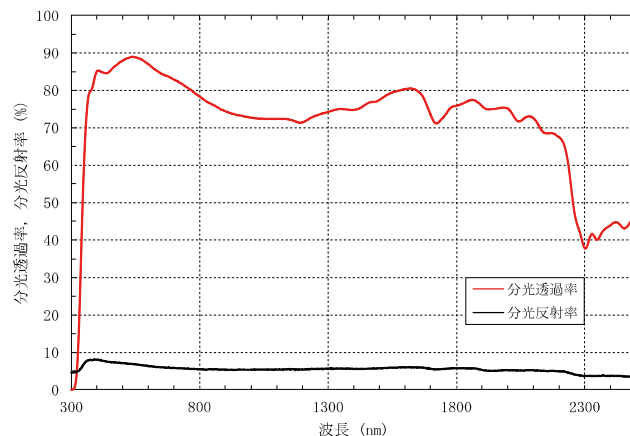
図1 分光透過率及び分光反射率測定結果（試験片番号：1，塗膜面：屋内側）

項目		結果
紫外線透過率	$\tau_{UV}$ (%)	57.4
可視光線透過率	$\tau_V$ (%)	87.9
可視光線反射率	$\rho_V$ (%)	6.7
日射透過率	$\tau_e$ (%)	79.5
日射反射率	$\rho_e$ (%)	6.1
日射吸収率	$\alpha_e$ (%)	14.4
屋内側 （塗膜面）	垂直放射率 $\epsilon_{ni}$ (-)	0.96
	修正放射率 <sup>a)</sup> $\epsilon_i$ (-)	0.891
屋外側 （ガラス面）	垂直放射率 $\epsilon_{ne}$ (-)	0.89 <sup>b)</sup>
	修正放射率 <sup>a)</sup> $\epsilon_e$ (-)	0.837
遮蔽係数	$S$ (-)	0.96
日射熱取得率	$\eta$ (-)	0.84
熱貫流率	$U$ [W/(m <sup>2</sup> ·K)]	6.0

**■ 試験結果** 光学性能・熱性能試験結果を表4～表8に、分光透過率及び分光反射率の測定結果を図1～図5に示す。

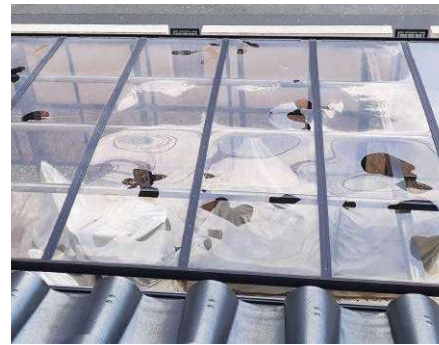
直径が5cm以上もあるような巨大な雹は落下速度が100km/hを超え、単独でも甚大な被害を出します。自動車のボンネットや窓ガラス、家屋を破損させたり、農作物に大きな被害を与えたりします。大きな雹が人間や動物に当たると怪我をしたり、頭部に直撃した場合には脳震盪を起こしたりして、死の危険性さえあります。ポリカ製のカーポートの屋根を貫通して、自動車のボンネットや窓ガラスを損傷させることもあります。

▲雹が貫通して破損したカーポート屋根

- ・ MAMORI・21 Nを塗布することで大粒の雹が落下してポリカ板が万が一破損しても飛散防止効果を発揮、雹落下防止効果も期待できます。
- ・ 耐衝撃性能向上効果が期待できます。
- ・ ポリカ板からポリカ押えまで一体塗装可能。(止水性向上)
- ・ 水性塗料型で凹凸面にも施工可能。既塗装面にも上塗り可能。(止水性向上)

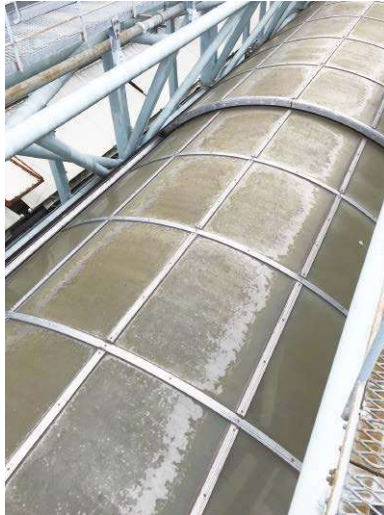
某商店街アーケードのトップライト主材はアルミフレーム製のR曲げ加工品、採光材はポリカ板の強制曲げ施工。アーチ頂部は排水勾配が小さくなるため、雨水滞留時間が長くなり汚れやすく、劣化も進みやすい傾向があります。そのためポリカ面の耐候シート層の劣化が進行しており、紫外線でポリカ自体が黄変化・硬化している為、破損し易くなります。

改修前  
トップライト外観

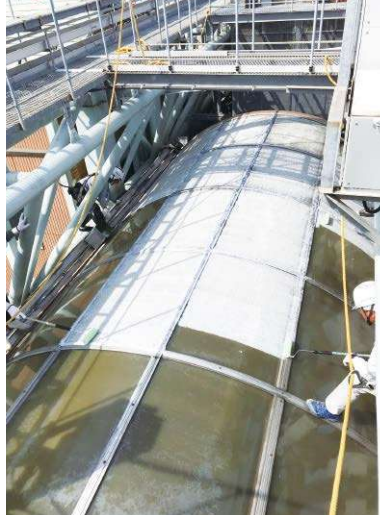
MAMORI・21 N 塗装作業  
塗装直後は白色

- ・ 現場で既存ポリカの表面を水洗い(洗剤併用の場合も有)、充分乾燥させるだけで、塗装可能です。
- ・ 水性なので火災の心配が無く、環境にも優しい。
- ・ ポリカ板を取外す事無く、そのまま塗装が可能です。
- ・ ポリカ板～フレームまで一体塗布が可能です。
- ・ 既存塗装面にも上塗りが可能です。(次回改修工事の施工性が良い)

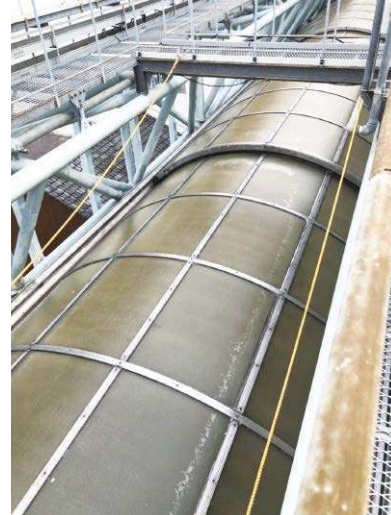
改修後 MAMORI・21 N 塗装完了  
乾燥後は透明に変化

- ・ ポリカ板破損時の飛散防止効果。(経年劣化したポリカは、破損確率がUP)
- ・ 既にひび割れたポリカ板の飛散防止効果・止水効果。
- ・ 衝撃強度が向上する。(2kg鉄球落下衝撃テスト社内試験実施済み ホームページ内動画公開中)
- ・ フレームからポリカ板面までの連続塗装効果から、トップライト面の止水性が向上する。
- ・ 既存ポリカ板の上から塗装可能(表面水洗浄必要・洗剤併用の場合も有)です。
- ・ 既存ポリカ板に直接塗装出来るため、廃材レスで環境にやさしい。
- ・ 柚子肌状の塗膜面が太陽光を拡散するので、内部側が明るく感じる。(光の均斉度が向上)
