日本初、「水性・1液型 ガラス飛散防止コーティング材」

MAMORI 21

「貼る」から「塗る」へ
防災・減災対策に!!
業界初の水性ガラスコーティング材、誕生。

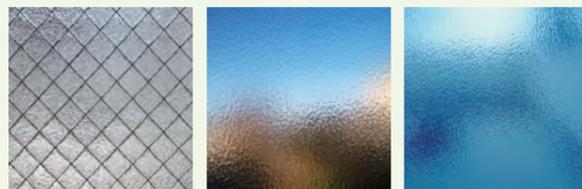
1 フィルムの貼れないガラスにも

「網入り型板ガラス」、「型板ガラス」、「すりガラス」など、凹凸があることでフィルムが貼れなかった種類のガラスにも施工が可能です。

表面が凹凸でも塗れる!!

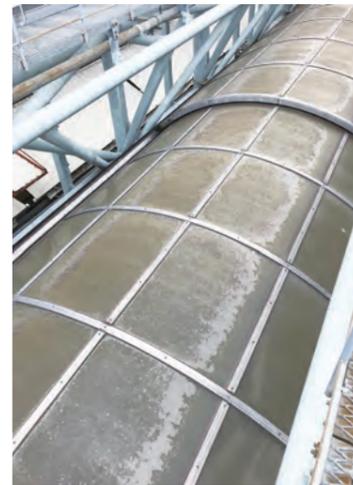
某商店街アーケードのトップライト主材はアルミフレーム製のR曲げ加工品、採光材はポリカ板の強制曲げ施工。アーチ頂部は排水勾配が小さくなるため、雨水滞留時間が長くなり汚れやすく、劣化も進みやすい傾向があります。そのためポリカ面の耐候シート層の劣化が進行しており、紫外線でポリカ自体が黄変化・硬化している為、破損し易くなります。

改修前
トップライト外観

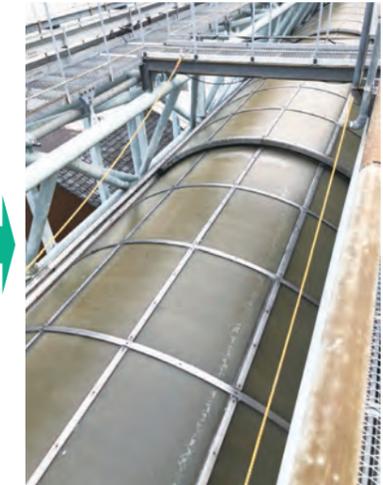
改修後 MAMORI-21N 塗装完了
乾燥後は透明に変化

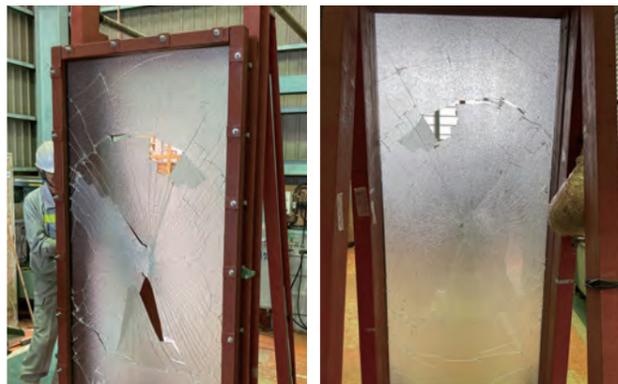
試験 1

No.1 は大きな貫通穴が空いたが、破片がかろうじて保持されていた。
No.3, 4 は安定した状態。

(加撃面: コーティング 落下高さ: 300mm 破損: 有)

加撃面側

非加撃面

ガラス	No.	加撃面	破損の有無	破片総重量(g)	最大破片重量(g)	判定
⑦	1	コーティング	×	29.5	0.43	○
⑧	2	コーティング	○	—	—	○
⑤	3	ガラス	×	0.18	0.07	○
⑥	4	ガラス	×	0.28	0.05	○

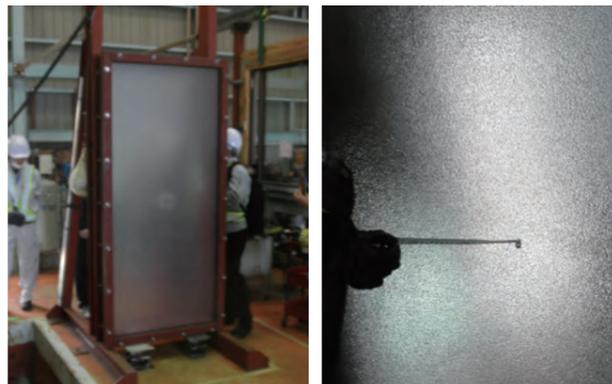
試験 2

(加撃面: コーティング 落下高さ: 300mm 破損: 無 / 落下高さ: 450mm10回 破損: 無)

落下高さ: 450mm10回 破損: 無 加撃面側 落下高さ: 450mm10回 破損: 無 非加撃面側
※ガラス面に丸いショットバック痕有

ガラス	No.	破損の有無	破片総重量(g)	最大破片重量(g)	加撃回数	判定
⑧	2	○	—	—	10	○

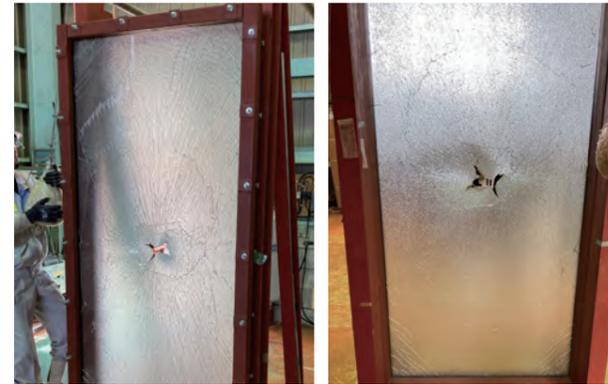
試験 3

(加撃面: ガラス 落下高さ: 300mm 破損: 有)

加撃面側

非加撃面

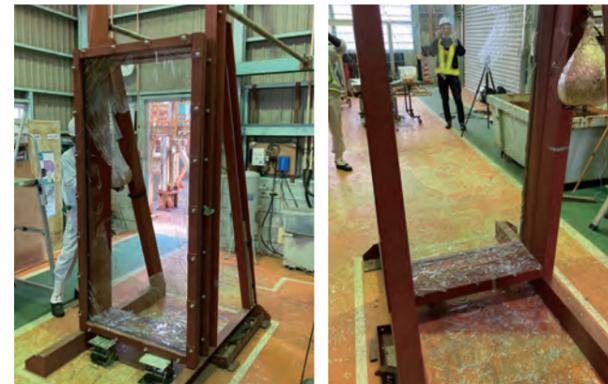
ブランク材

(塗装無 落下高さ: 300mm 破損: 有)

加撃面側

非加撃面

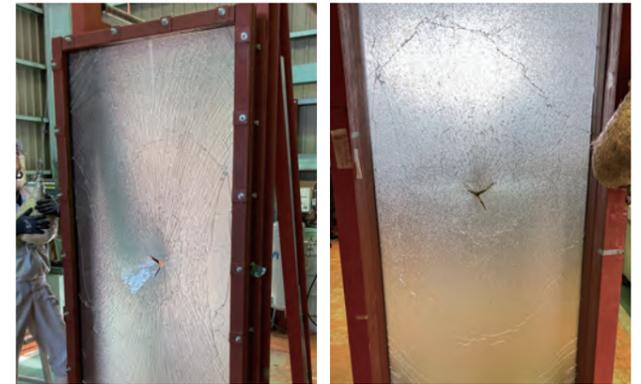
試験 4

(加撃面: ガラス 落下高さ: 300mm 破損: 有)

加撃面側

非加撃面

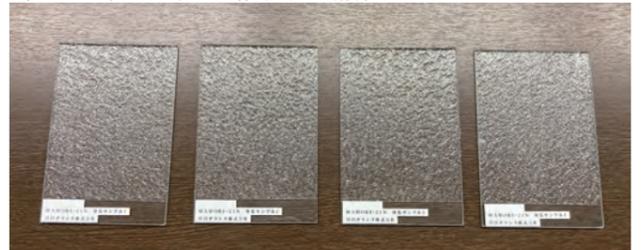
ガラス厚測定(マイクロメーター)

- マスキングテープ貼りは、フロートガラス板厚測定のための未塗装部位を設けるため。
- フロートガラスの板厚は、マイクロメーターを使用します。
- 測定ポイントはサンプル1枚に対して、4か所。
- フレームからポリカ板面までの連続塗装効果から、トップライト面の止水性が向上する。
- フロートガラスの下面にSUS430 0.6mm厚の板材を置く事で、磁気式膜厚計で測定が可能。
- 磁気式膜厚計の数値からフロートガラスの板厚値を引き算した数値が膜厚値となります。

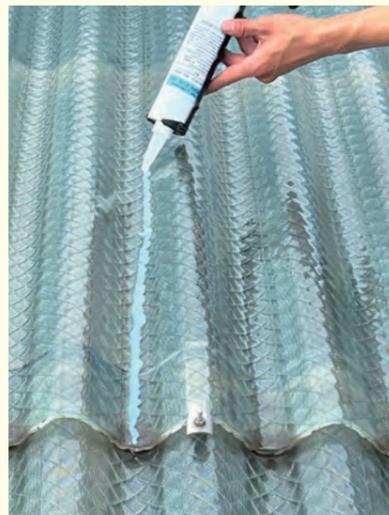
● 網入り波型硝子ひび割れ部の補修

ひび割れ部に沿ってHS 充填

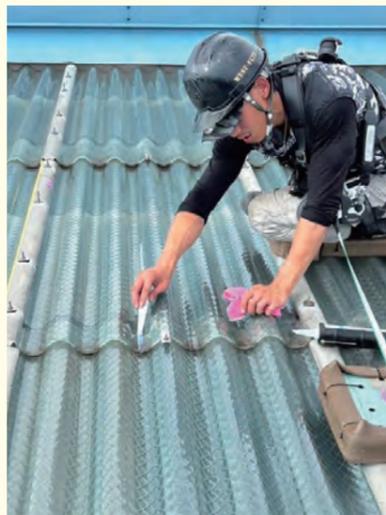
充填後のヘラ押し作業

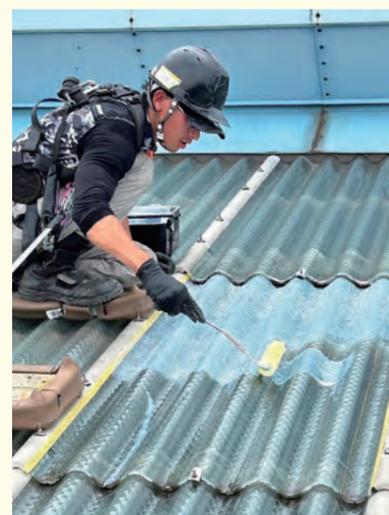
MAMORI・21N 砂骨ローラー塗装

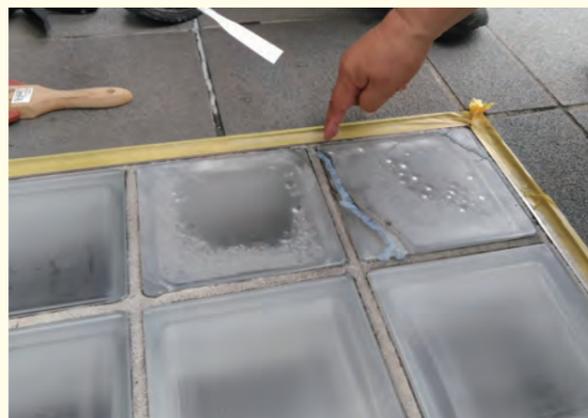
● コスモグリッド(ガラスブロック)ひび割れ部の補修

ひび割れ部に沿ってHS 充填

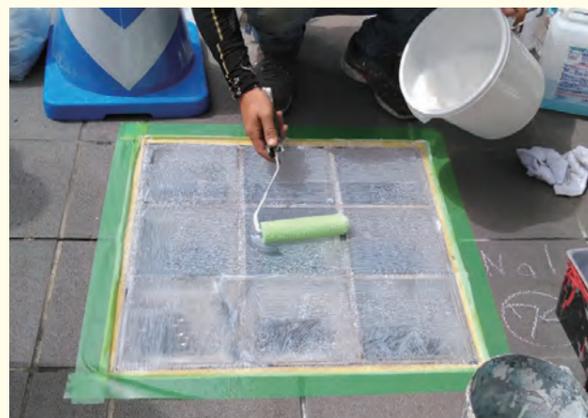
MAMORI・21N 砂骨ローラー塗装

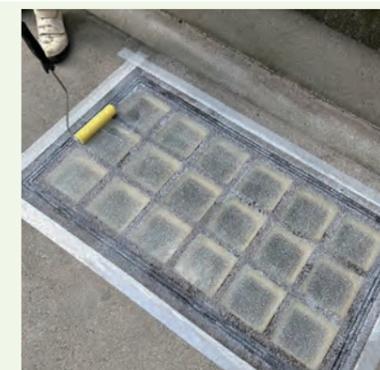
● コスモグリッド(ガラスブロック)

耐水コートを砂骨ローラー塗装

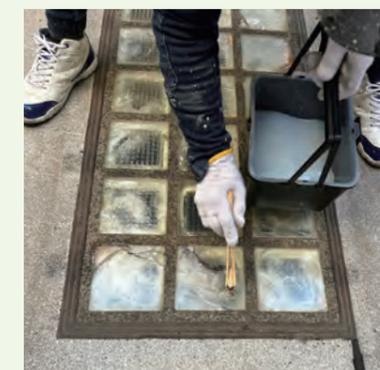
クリアトップを刷毛塗装

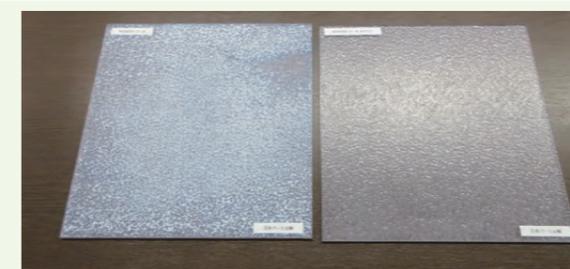
● 白濁比較写真 水に浸漬後1か月後の状態(ポリカーボネート板に塗装)

MAMORI・21N(左：標準型と右：耐水コート)
